# 11Á Fontafura

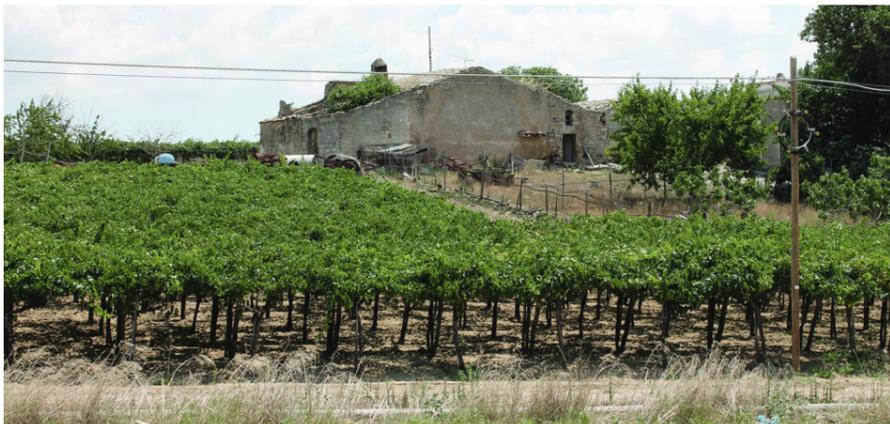
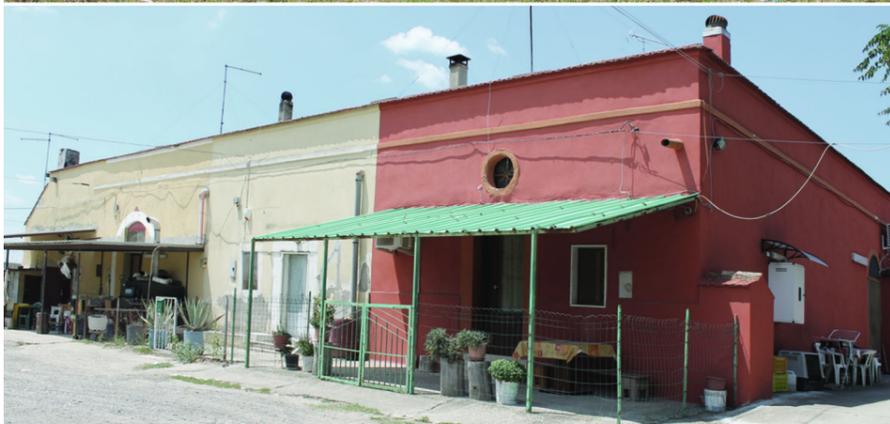
La posta è costituita da diversi edifici in muratura portante con tetto piano e tegole.

Il bene è in un ottimo stato di conservazione ma la forma originaria risulta alterata per via dell'aggiunta di più recenti manufatti edilizi.

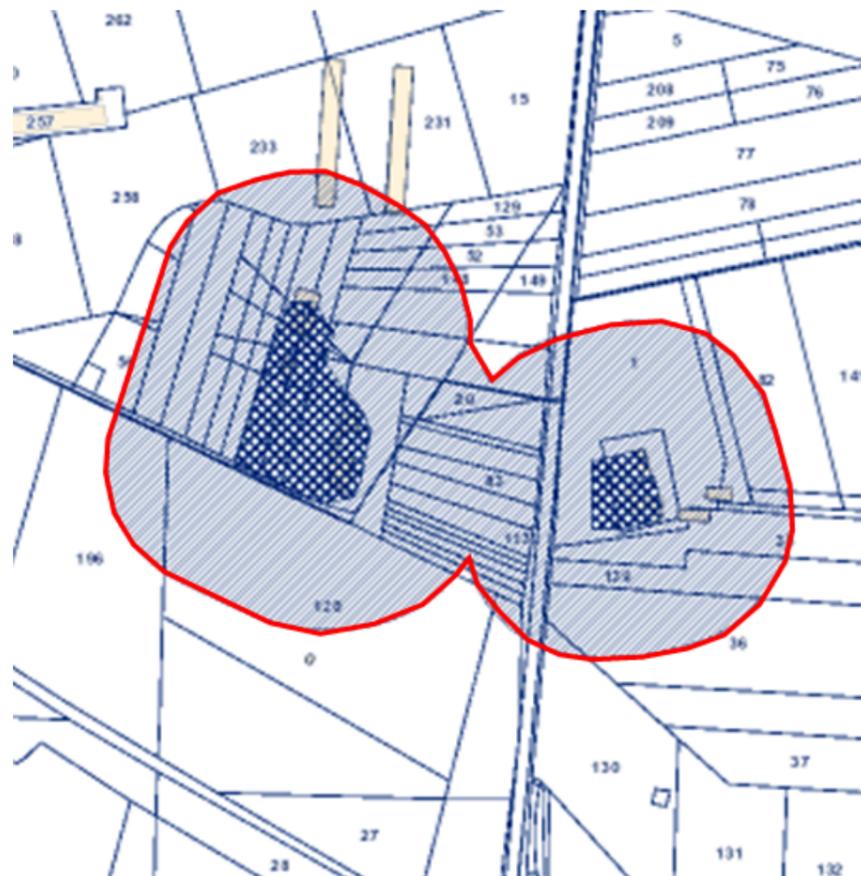
Catasto con perimetrazione da PPTR

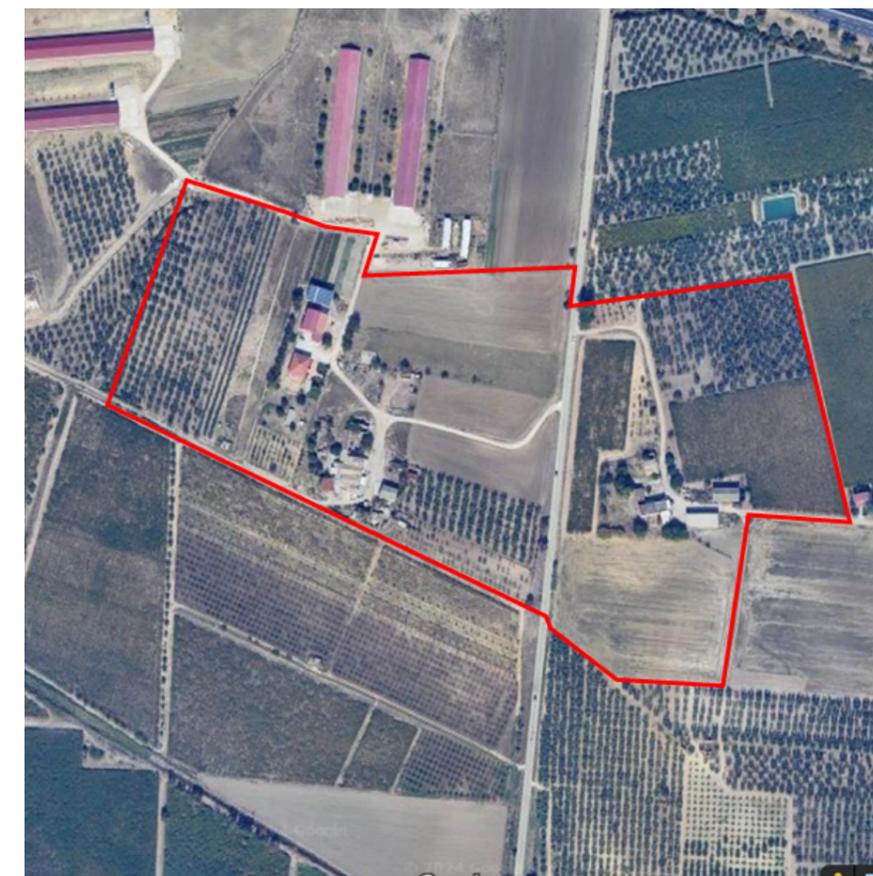
Ortofoto con proposta di riperimetrazione dell'area di rispetto

Si confermano l'individuazione del bene quale sito di interesse storico culturale e si propone una nuova perimetrazione dell'area di rispetto, effettuata sulle base delle reali connotazioni paesaggistiche del contesto di inserimento.
