3Á Bellaveduta

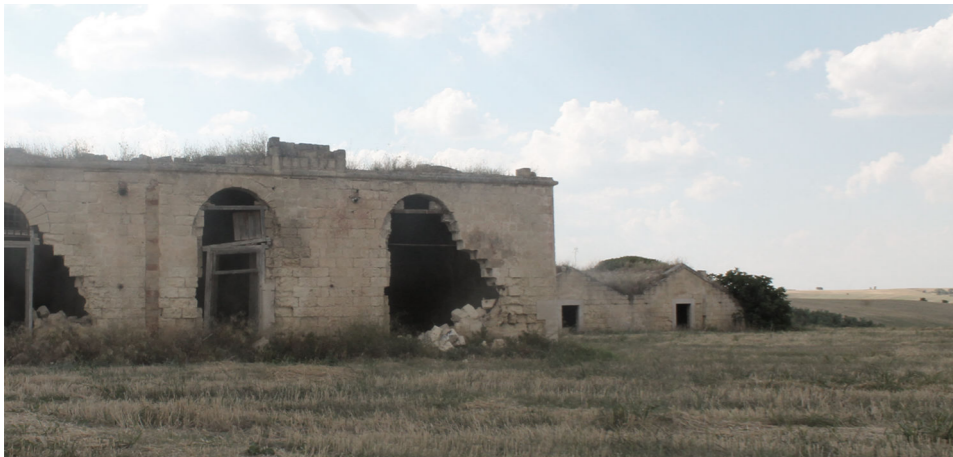
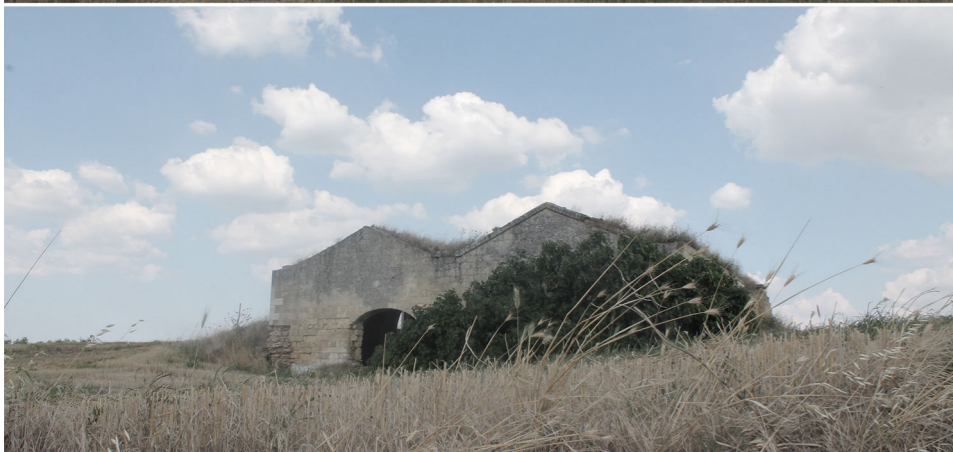
La posta è costituita da tre edifici di cui uno in mattoni rossi e gli altri in carparo.

L'edificio in mattoni rossi ha uno sviluppo di due piani e un tetto a falde con tegole.

Gli edifici in pietra, invece, anch'essi con tetto a falde e tegole, si sviluppano su un solo piano.

Gli ambienti interni sono caratterizzati da volte a crociera.

Il bene si trova in un pessimo stato di conservazione, uno dei due edifici in pietra è quasi del tutto crollato. La forma originaria non presenta alterazioni.

Si conferma l'individuazione del bene quale sito di interesse storico culturale e si propone una nuova perimetrazione dell'area di rispetto, effettuata sulle reali connotazioni paesaggistiche del contesto di riferimento.
